## 福島原発事故とその教訓

## 第1回 福島第一原発で何が起こったのか

早川 光俊 (CASA 専務理事)

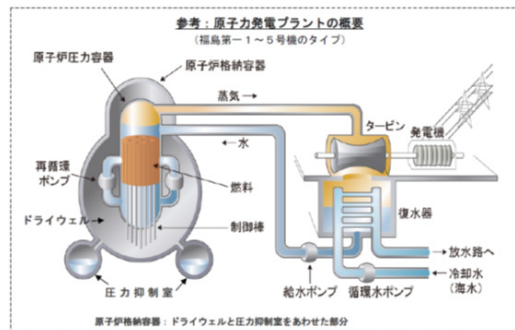
図1 原子力プラントの概要(東電「福島原発事故調査報告書」3頁より)

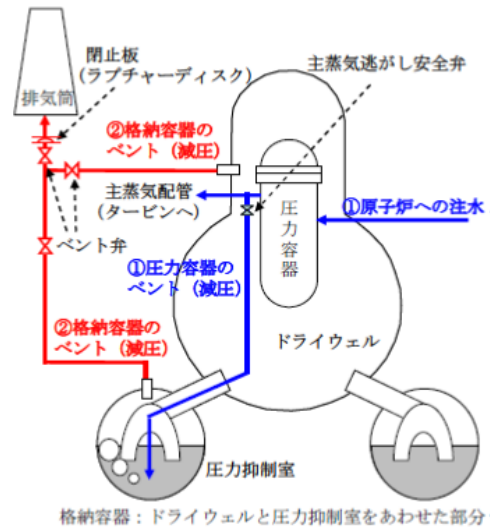
図2 ベント図(東電「福島原発事故調査報告書」113頁より)
